### CONTEXTE

### SUIVI DE PERFORMANCE

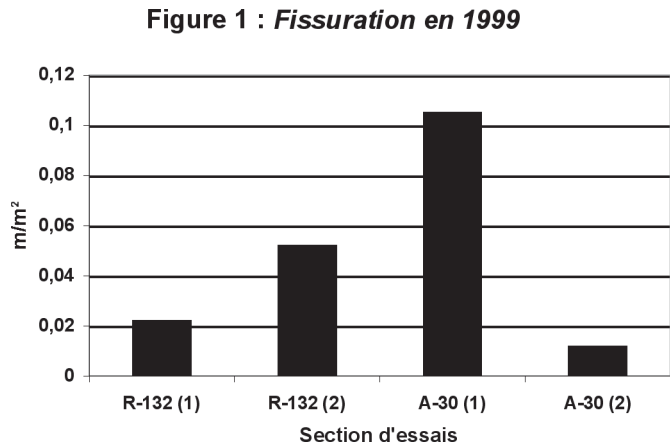
L'évolution de la fissuration est présentée à la figure 1. En 1996, aucune fissure n'a été observée sur les six sections en béton et

sur les quatre sections en enrobé. En 1999, une évolution des fissures longitudinales (avec un niveau de sévérité faible) a été notée sur les sections en enrobé : un taux de fissuration de 0,02 et 0,05 m/m<sup>2</sup> a été observé sur les deux sections de la R-132, et de 0,01 et 0,1 m/m<sup>2</sup> sur les deux sections de l'A-30. Aucune fissure n'a été relevée entre les joints de dalles après cinq ans. Les dégradations observées sur les chaussées rigides sont plutôt de l'épaufrure de sévérité faible aux joints et de la désagrégation de quelques réparations de surface effectuées pendant les travaux.

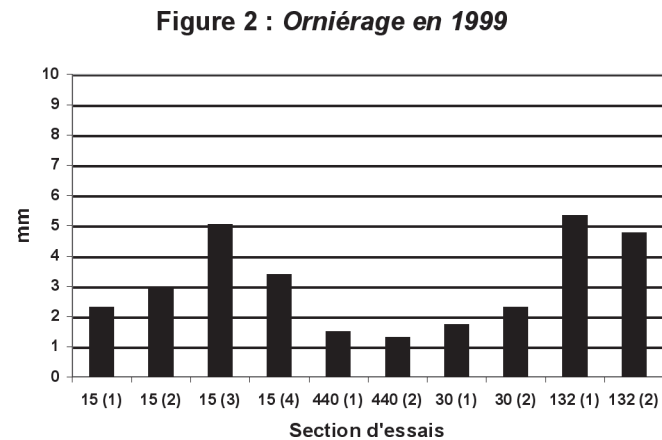
La profondeur moyenne des ornières mesurées sur les sections d'essais en 1999 sont présentées à la figure 2. Les ornières intérieures et extérieures sont mesurées tous les 10 m. Les résultats sont généralement inférieurs à 3 mm, sauf pour une section de l'A-15 et pour les deux sections de la R-132, où ils atteignent près de 5 mm. Les ornières dans le béton peuvent être dues à l'usure de la pâte de ciment dans les pistes de roues, alors qu'un effet combiné de l'usure et de la déformation est responsable des ornières des chaussées souples.

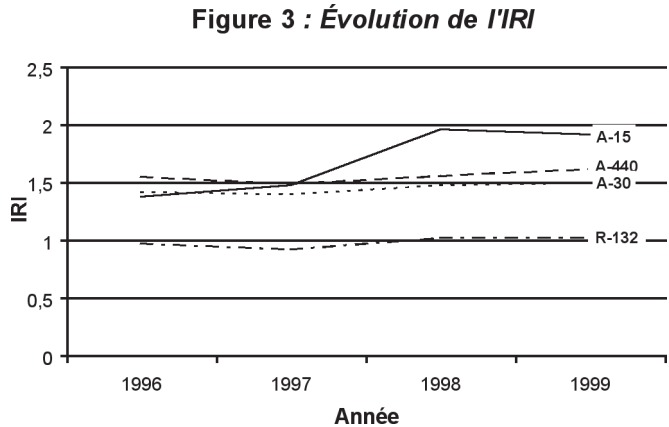
Les résultats liés à la qualité de roulement, relevés au moyen d'un profilomètre inertiel, sont présentés à la figure 3. Les valeurs représentent la moyenne de l'indice IRI mesuré tous les 100 m sur une longueur de 3 à 4 km dans la voie centrale, sauf pour l'A-30 (voie de droite). Depuis 1996, les résultats d'IRI sont considérés bons sur l'A-15, l'A-440 et l'A-30, et excellents sur la R-132. Il a atteint 1,9 sur l'A-15 en 1998.

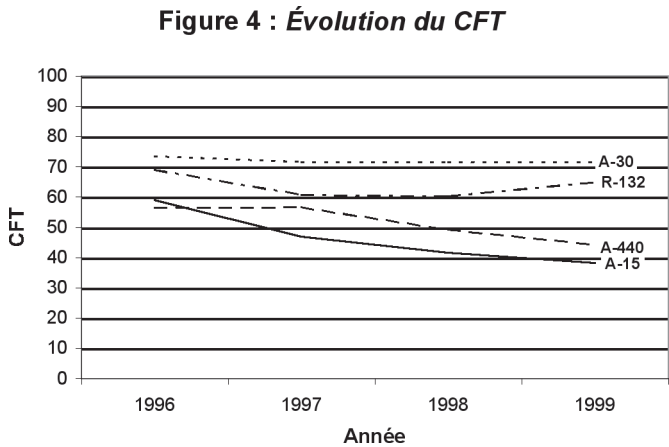
Les mesures d'adhérence sont présentées à la figure 4. Les valeurs représentent la moyenne du CFT (coefficient de frottement transversal) mesurée tous les 100 m sur une longueur équivalente et dans la même voie que celle de l'IRI. Les relevés ont été effectués au moyen du SCRIM. Pour les sites en béton, le CFT est qualifié de bon deux ans après les travaux, mais diminue jusqu'à près de 40 (limite minimale acceptable) cinq ans après les travaux. Les valeurs sont qualifiées de bonnes à excellentes jusqu'à présent pour les sections en enrobé.
