## PROBLÉMATIQUE

**RESPONSABLE :** Gaétan Leclerc, chimiste, M.Sc.  
Service des matériaux  
d'infrastructures

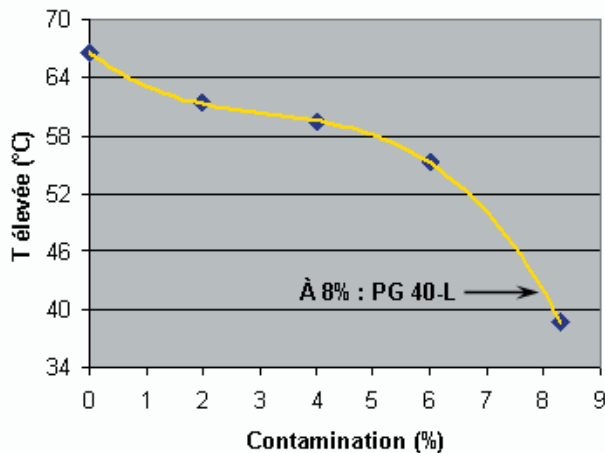
Tout au long de sa vie utile, le bitume d'un enrobé s'oxyde progressivement. Plus il est oxydé, moins il est vulnérable à la dissolution par des hydrocarbures légers. Le bitume ne représente que 5 % du poids de l'enrobé. Une faible quantité d'hydrocarbures légers suffit donc pour diminuer grandement la capacité de l'enrobé à résister aux déformations, principalement au moment de la pose car l'enrobé est très chaud. La figure 1 montre l'effet de la contamination d'un bitume PG 64-34 par du carburant diesel sur la température élevée de caractérisation pour un bitume d'origine : une contamination de 8 % (8 g de diesel dans 92 g de bitume) abaisse la température élevée de caractérisation du bitume de plus de 20 °C. Un enrobé contaminé de cet ordre sera donc vulnérable aux déformations permanentes si sa température excède les 40°C, température régulièrement atteinte et même dépassée en été.

Figure 1 : Influence du diesel sur un bitume d'origine PG 64-34

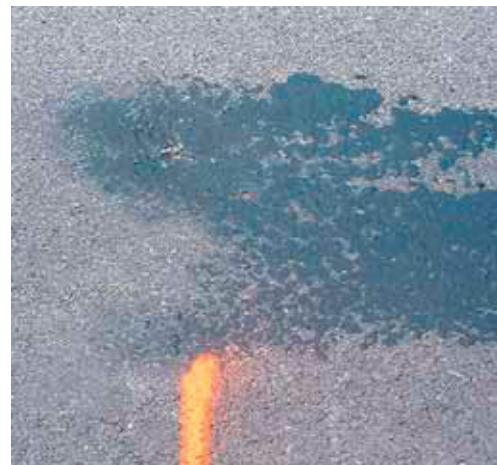
Le déversement d'hydrocarbures légers à l'occasion de travaux d'asphaltage s'avère souvent néfaste pour la sécurité des usagers, la qualité de roulement et la durabilité du revêtement. En effet, dès les premières semaines suivant les travaux, des remontées de bitume par plaques (photo 1), du désenrobage et de l'affaissement localisé de la chaussée peuvent être observés principalement dans les pistes de roues. Ces déversements peuvent être causés par de mauvaises méthodes de travail en chantier ou par de la négligence.

Photo 1 : Remontée de bitume en raison d'une contamination

Un enrobé contaminé par des hydrocarbures légers doit être remplacé immédiatement pendant les travaux. Dans le cas où la contamination n'a pu être décelée pendant les travaux, il doit être remplacé dans l'année qui suit, par rapiéçage mécanisé, si un affaissement et une remontée de bitume sont observés dans les pistes de roues. Si seulement des remontées de bitume par plaques et sans

affaissement de l'enrobé sont observées, il est préférable de ne pas faire de rapiéçage. Lorsque les plaques représentent un risque de glissance pour les motocyclistes, le surplus de bitume doit être enlevé.

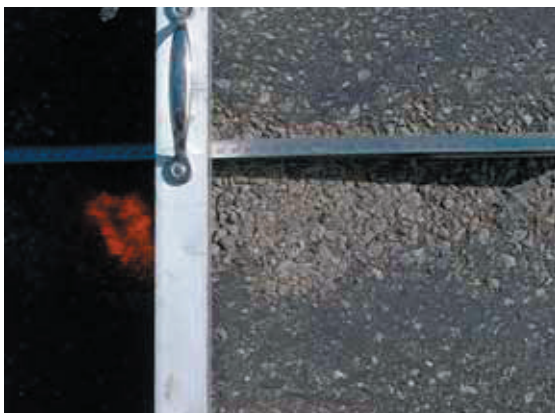
Photo 2 : Cas sévère de contamination dans une trace de roues

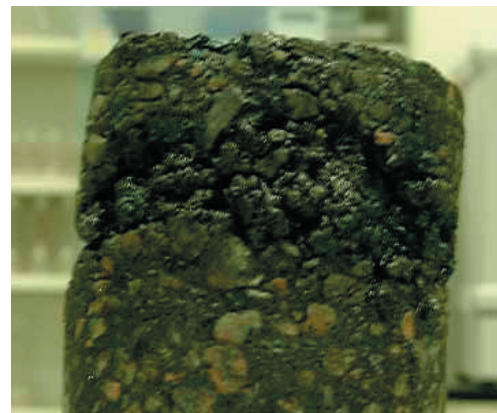
Une contamination de 8 % du bitume dans l'exemple précédent représente environ 50 ml de carburant diesel contenu dans 1pi<sup>2</sup> d'un enrobé de surface (taux de pose de 110 kg/m<sup>2</sup>, teneur en bitume de 5 %). Dans le cas où le déversement a lieu sur une surface à recouvrir dans les minutes précédant la pose du mélange, des remontées de bitume par plaques apparaissent dans les jours ou les semaines suivant la fin des travaux. L'apparition de ces plaques peut s'expliquer de la façon suivante : le bitume rendu moins visqueux par la contamination permet le réarrangement du squelette minéral de l'enrobé. Sous l'application des charges et sous l'effet de la chaleur, la zone contaminée s'agrandit, le film de bitume devient de plus en plus mince, les vides de l'enrobé sont progressivement comblés et le bitume remonte à la surface. Dans les cas sévères de contamination et de sollicitation, le bitume est déplacé hors de la piste de roues, laissant un enrobé affaîssé, pauvre en bitume et vulnérable à l'accumulation d'eau et à l'arrachement : la photo 2 montre un affaissement de l'ordre de 19 mm en moins d'un an. Un nid-de-poule peut même apparaître dans les semaines qui suivent. Entre les pistes de roues, le diesel peut rester emprisonné assez longtemps sans trop causer de dommage apparent en surface (photo 3).

Photo 3 : Hydrocarbures légers emprisonnés dans la partie inférieure de l'enrobé de surface
