# Réparation des murs des écluses en BFUP

À l'hiver 2017, la Voie maritime du Saint-Laurent a procédé à la réparation de 5 sections des murs adjacents aux portes des écluses. Ces réparations ont été réalisées en béton fibré à ultra hautes performances (BFUP).

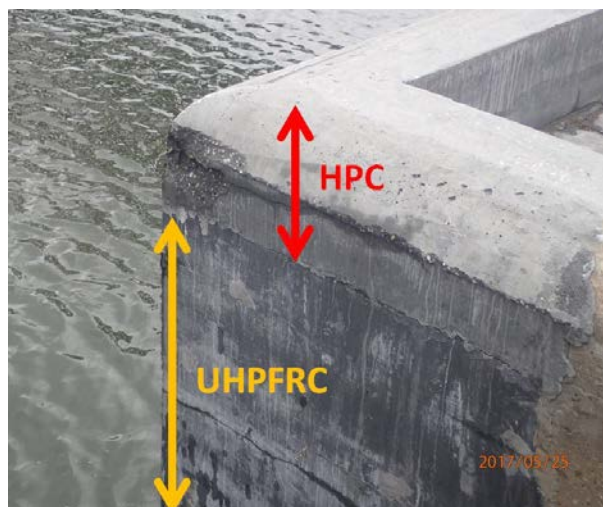
Durant la saison de navigation suivant les travaux de réparation, la réparation la plus sollicitée a été frappée par les navires à au moins à cinq reprises. Il est à noter qu'en même temps que les réparations étaient effectuées avec les BFUP, un béton à haute performance (HPC) a également été utilisé pour la réparation de haut du mur (la partie arrondie sur la figure 13). Cette solution était jugée plus appropriée et moins risquée considérant le manque d'expérience relatif au comportement des réparations en BFUP.

**Fig. 13** Réparation de coins de mur avec le BFUP et HPC
